Avgusta neurje tudi pri nas

Zaključki po neurju – ukrepi za večjo varnost

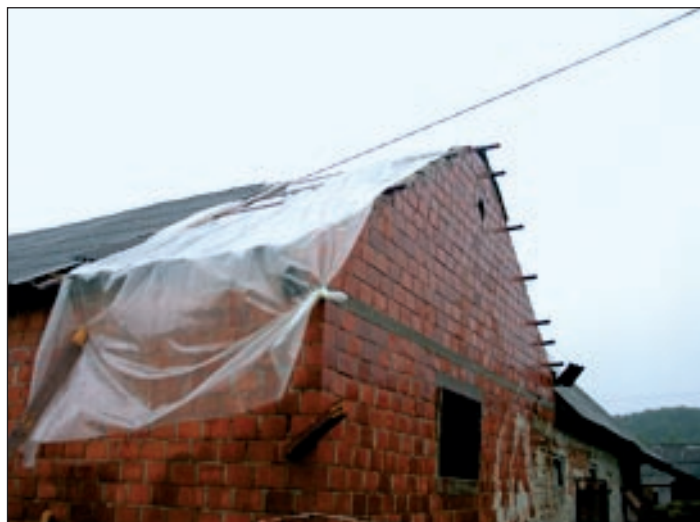
3. avgusta, malo po 23. uri, je neurje z močnim vetrom zajelo prostor KS Lancova vas, KS Sela in KS Tržec. Aktivirana so bila PGD Sela, PGD Tržec in PGD Videm. Prizadetih je bilo preko 100 objektov v vseh KS. Na objektih so bile poškodovane ali odnešene strehe oz. deli streh. Zaradi dežja je nastala tudi posredna škoda na lastnini.

Škoda, ki je nastala na objektih, je odraz izrednega zračnega vrtnca oz. močnega vetra, ki je rušil vse, kar je bilo na poti. Veter je iz smeri Haloz proti ravnini dobival na hitrosti in moči ter je najbolj udaril v objekte, ki so bili na začetku naselij. Jakost je v notranjost popuščala in objekti v zavetrju so utrpeli le manjšo škodo.

1. Vrsta kritine: Kritina ni bila za varnost tako odločilna kot pri toči, kljub temu pa velja ugotovitev, da so strehe z opečno kritino utrpeli škodo pretežno na kritini, medtem ko je veter v celoti dvigoval in odnašal ostrešja s pločevinasto in podobno kritino. V primeru te nesreče se je opečna kritina izkazala za ustrežnejšo. Navedena ugotovitev se ne nanaša na primere, ko pada toča.

6. Ureditev okolice: Okolica ima za varnost objekta velik pomen. Dokaz za takšno trditev je dejstvo, da so najbolj prizadeti prvi objekti v naselju oz. objekti, ki so bili na odprtem. Pred objekti v smeri JZ se priporoča gostejša zasaditev grmovnic in dreves z močnimi koreninami
